Untersuchungsbericht

Art des Ereignisses:	Schwere Störung
Datum:	19. Dezember 2010
Ort:	Köln-Bonn
Luftfahrzeug:	Flugzeug
Hersteller / Muster:	Airbus / A319-132
Personenschaden:	zwei Personen leicht verletzt
Sachschaden:	keiner
Drittschaden:	keiner
Informationsquelle:	Untersuchung durch BFU
Aktenzeichen:	BFU 5X018-10

Bundesstelle für
Flugunfalluntersuchung

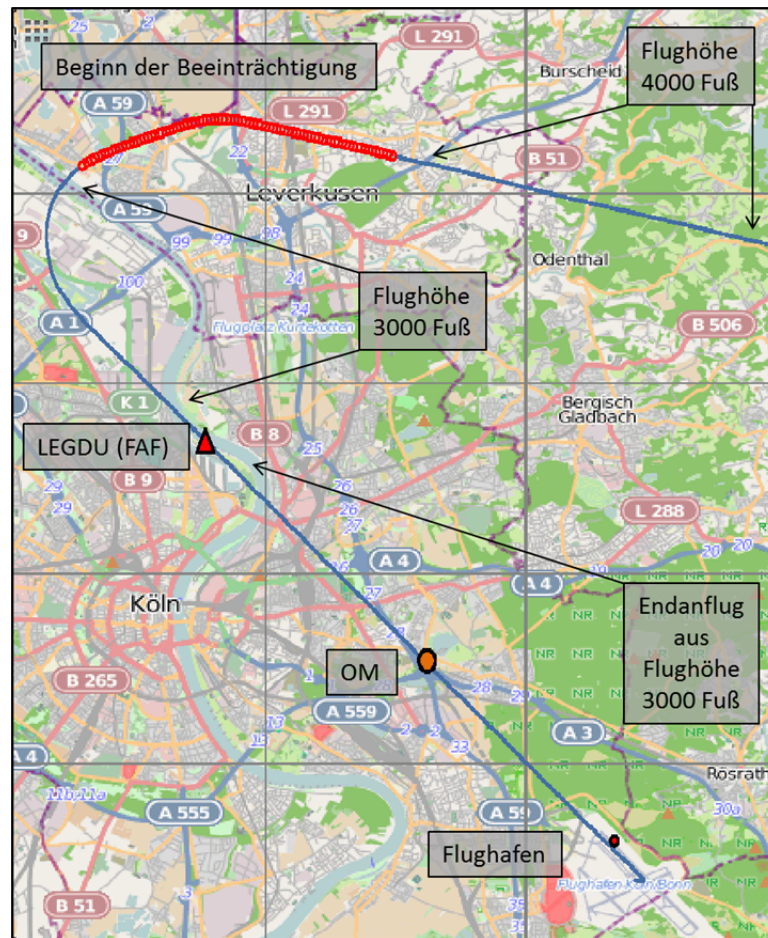
Abbildung 1: Flugverlauf

In einer Höhe von 4 000 ft AMSL und beim Eindrehen auf den linken Queranflug (Anlage 1: Instrumentenanflugkarte Köln-Bonn, Piste 14L, ILS) nahmen beide Piloten zum ersten Mal einen seltsamen, stark ausgeprägten, unangenehmen Geruch wahr - eine Mischung aus verbrannt und elektrisch Riechendem. Der Copilot hatte den intensiven Geruch als „elektrisch-süßlich“ wahrgenommen, der sich beim Einatmen „dicht“ anfühlte. Eine Rückfrage beim verantwortlichen Flugbegleiter ergab, dass in der gesamten Flugzeugkabine nichts Außergewöhnliches zu riechen war. Nach kurzer Zeit schien für beide Piloten der Geruch im Cockpit nachzulassen.

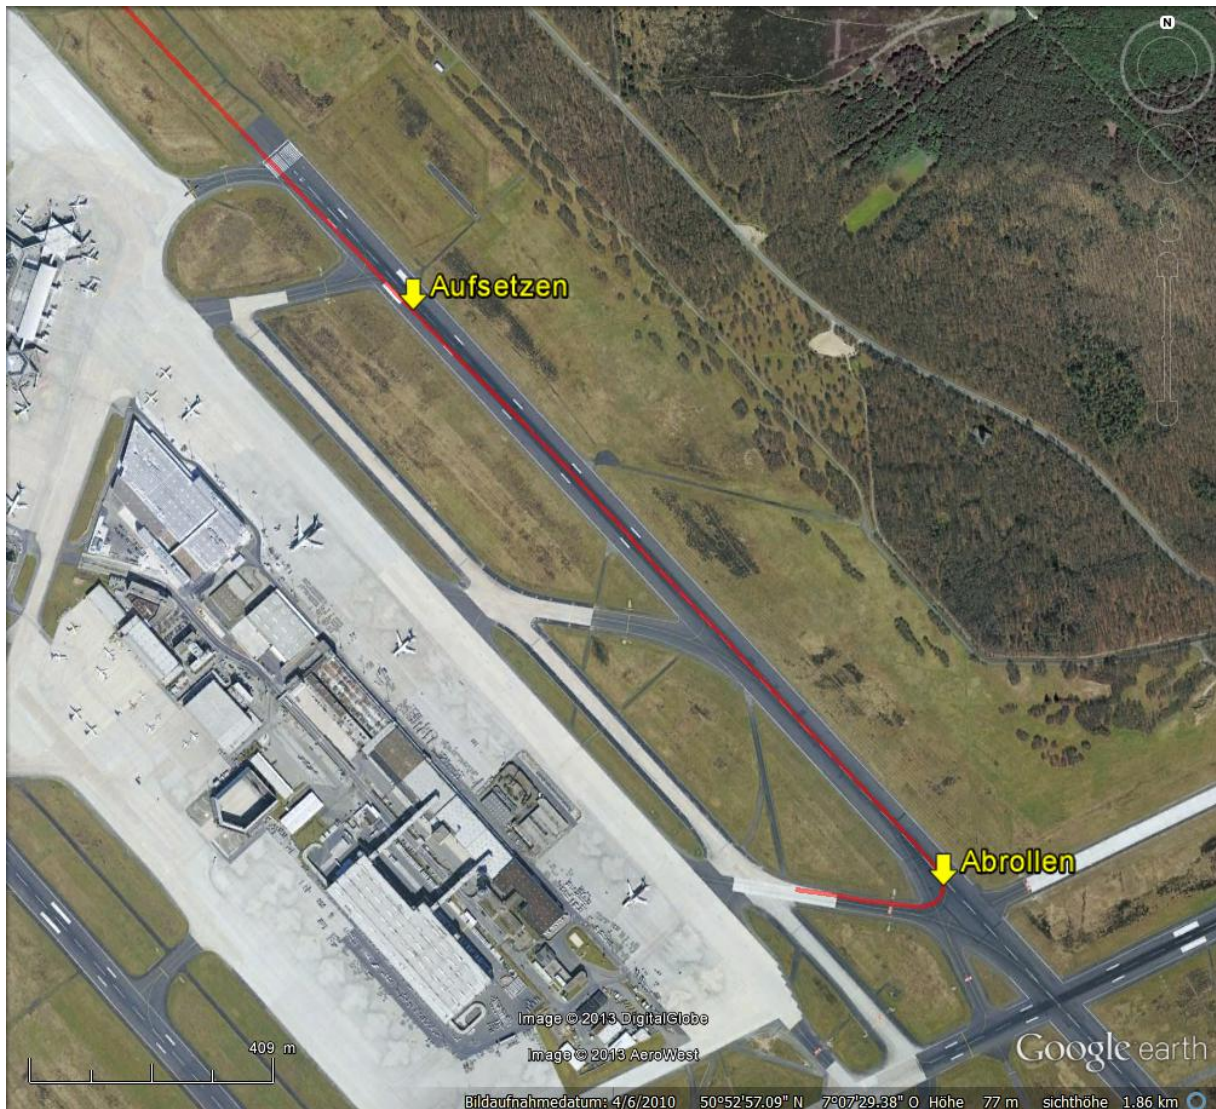
Abbildung 2: Aufsetz- und Abrollpunkt des Flugzeuges anhand der QAR-Daten

Um 21:34 Uhr setzte das Flugzeug bei einer Geschwindigkeit über Grund von 135 kt etwa 365 m (1 200 ft) hinter der Landebahnschwelle auf und bremste automatisch (Auto Brake) ab. Nach der Schilderung des Kapitäns begann er bei einer Geschwindigkeit von etwa 40 kt manuell zu bremsen. Vierzig Sekunden nach dem Aufsetzen, nach etwa 1 300 m, verließ das Luftfahrzeug mit einer Geschwindigkeit von ca. 10 kt über Grund die Piste 14L in den Rollweg A3.

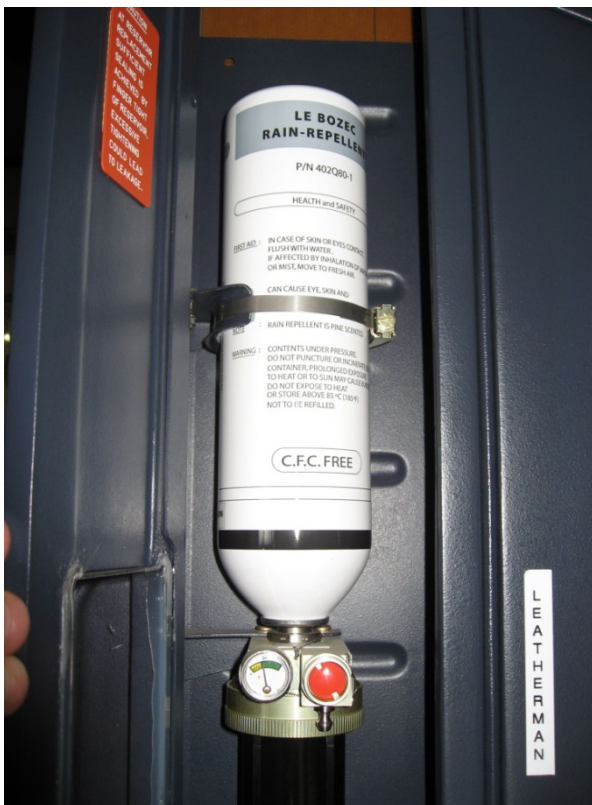
Abbildung 6: Rain Repellent Dose Quelle: BFU

Nach Angaben des Flugzeugherstellers enthält die Rain-Repellent-Flüssigkeit Duftstoffe (Kiefern-/Fichtennadel), die es der Besatzung ermöglichen würden, eine eventuelle Leckage zu bemerken.

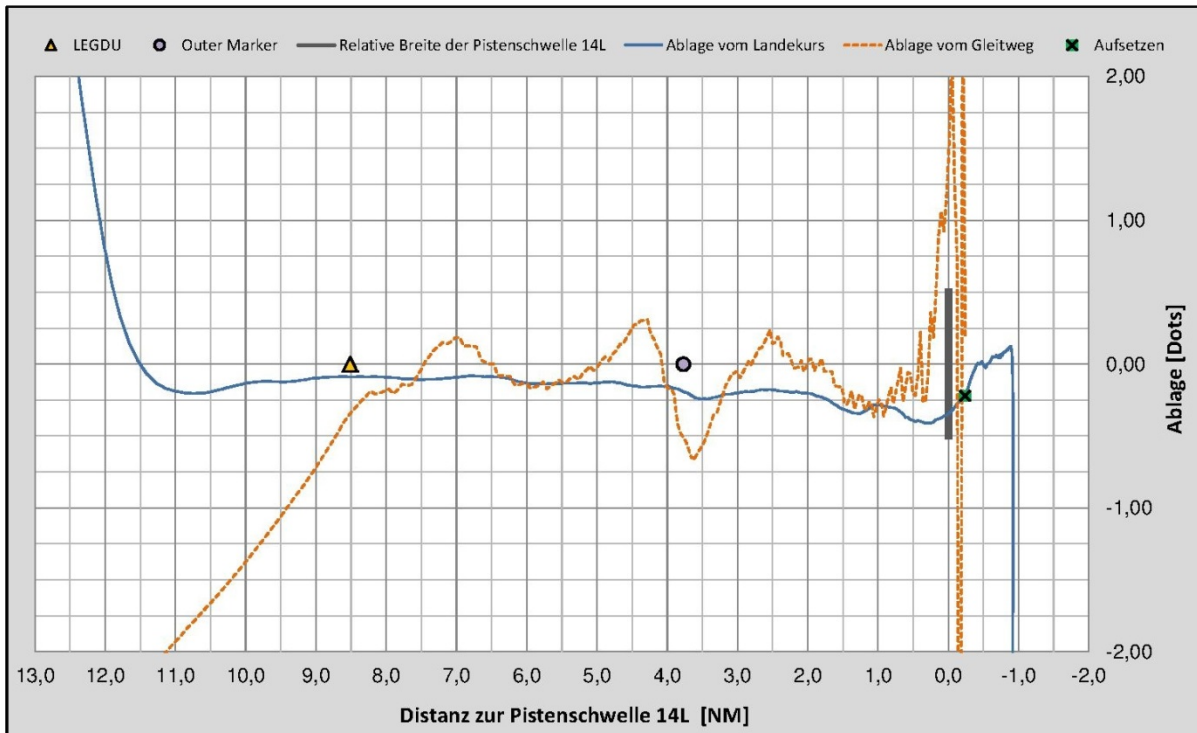
Abbildung 10: Ablage vom Landekurs und Gleitweg

Die Geschwindigkeit des Flugzeuges war beim Erreichen des Gleitpfades des ILS zu hoch, was aber vom PF wahrgenommen und mehrfach korrigiert wurde. Nachdem die Bremsklappen bereits ausgefahren waren, verlangte der PF vom PNF nach dem Ausfahren des Fahrwerks das Setzen der Landeklappen in Position 2. Diese Reihenfolge hat er gewählt, weil die Geschwindigkeit zum Ausfahren der Landeklappen in Position 2 vorher noch zu hoch war.

Die Einhaltung des Landekurses zeigte während des gesamten Anflugs keine Auffälligkeiten. Auch die Einhaltung des Gleitweges zeigte keine Anzeichen einer Instabilität. Die festgestellten kurzzeitigen Abweichungen vom Gleitpfad bei ca. 8-7 NM und bei 5-3,5 NM vor dem Aufsetzen waren mit hoher Wahrscheinlichkeit auf die zu diesem jeweiligen Zeitpunkt erfolgte Konfigurationsänderung (Landeklappen, Fahrwerk) sowie auf Korrekturen der Geschwindigkeit zurückzuführen.

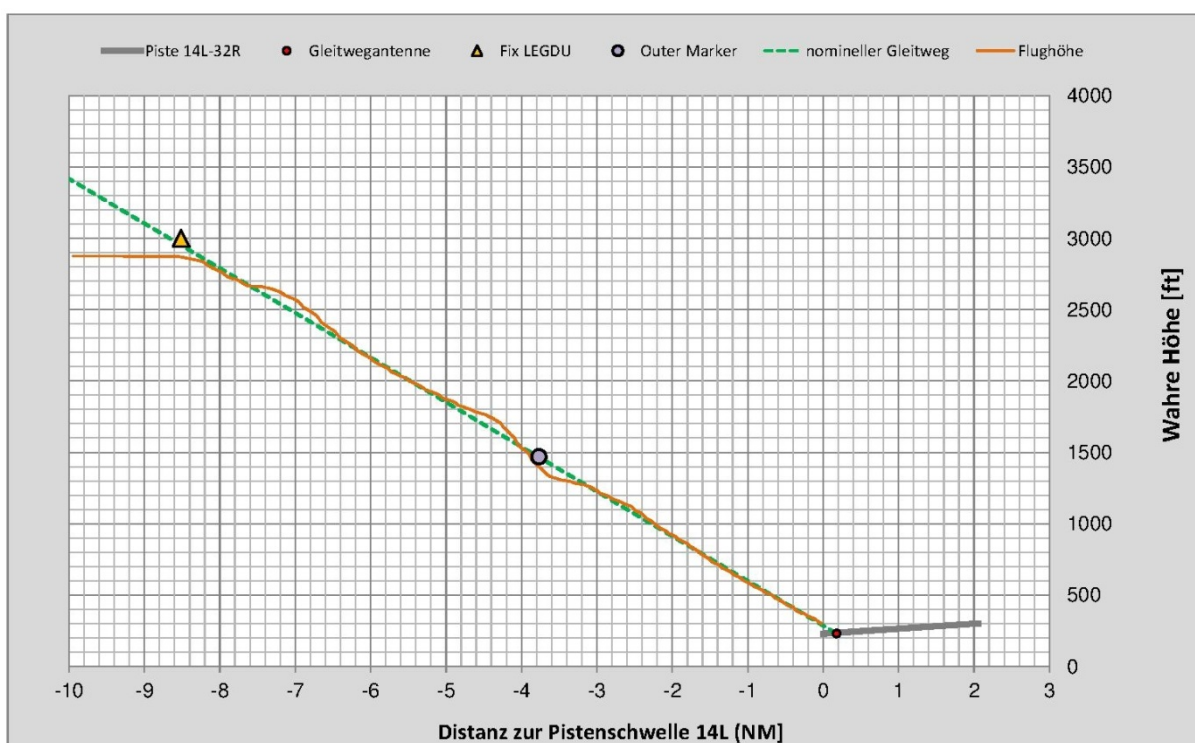
Abbildung 11: Anflug als Höhenprofil

Eine Bewertung, ob die angezeigte Geschwindigkeit im Sinne des Kriteriums für den stabilen Anflug (+10kt, -5 kt) beim Passieren des 1 000-ft-Punktes eingehalten wurde, konnte damit nur eingeschränkt erfolgen.

Das Aufsetzen bei der Landung im normalen Bereich der Piste und auch der Umstand, dass das Flugzeug ca. 1 600 m nach der Pistenschwelle die Piste verlassen konnte, ließen eine adäquate Geschwindigkeit im kurzen Endteil und beim Aufsetzen erkennen.
