# Der Einsturz der Eissporthalle in Bad Reichenhall - Wie hätte er verhindert werden können?

Dipl.-Ing. Rolf SENNEWALD,  
Förster + Sennewald Ingenieurgesellschaft mbH, München

*Am 2. Januar 2006 stürzte das Dach der Eissporthalle in Bad Reichenhall ein. Hierbei kamen 15 Menschen ums Leben, darunter 12 Kinder und Jugendliche, weitere 34 Personen wurden zum Teil schwer verletzt.*

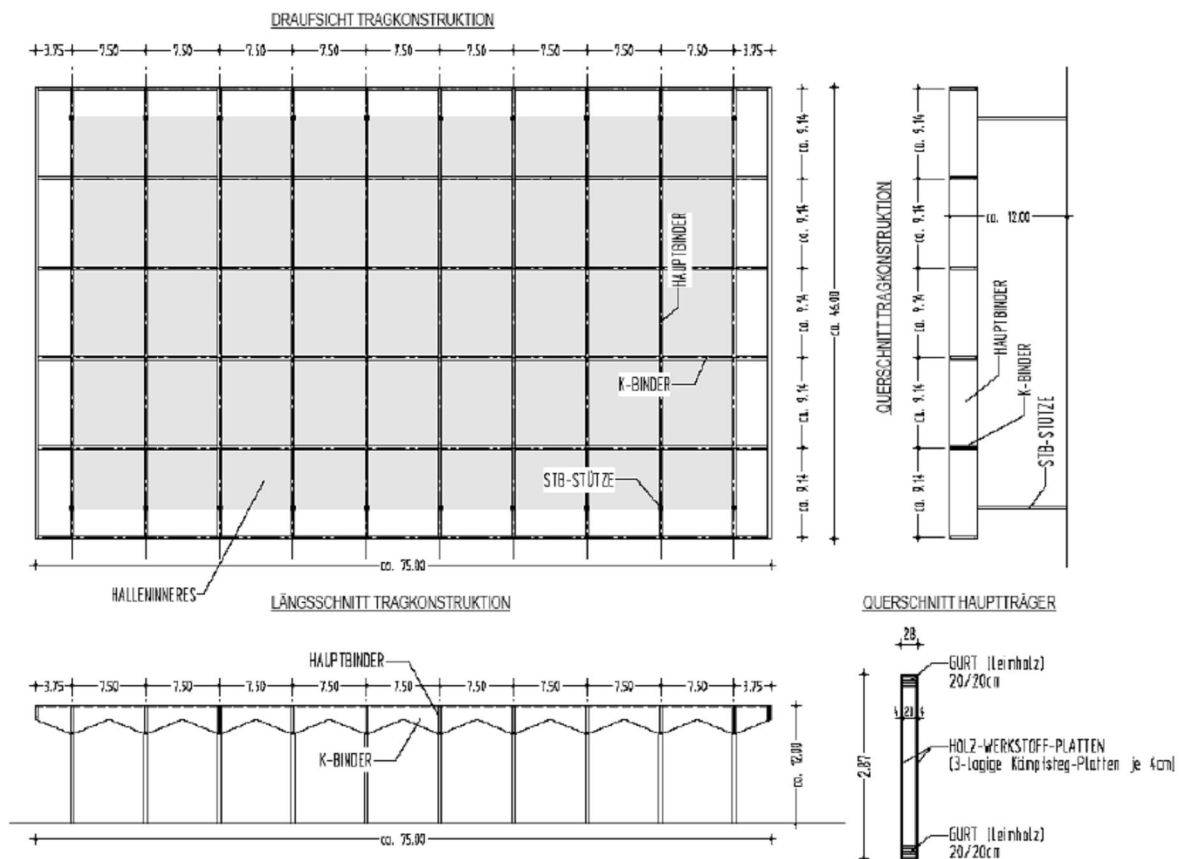
Die Halle war 75,0 m lang und 46,0 m breit. Die Hallenbinder kragten beidseitig ca. 3,0m bzw. 3,75 m aus. Die Holzbinder lagen in einem Abstand von 7,5 m, waren 2,87 m hoch und 28 cm breit. Sie bestanden aus einem Ober- und aus einem Untergurt (Leimholz 20 cm x 20 cm) und aus seitlich angeleimten Holz-Werkstoff-Platten (sog. Kämpfsteg-Platten), die je 4 cm dick und 2,87 m hoch waren. Zur Kippaussteifung der extrem schlanken Binder wurden in Hallenlängsrichtung senkrecht zu den Hallenbindern etwa alle 9,20 m (also 6 Stück je Binderfeld) sogenannte K-Binder (ebenfalls als Hohlkästen; siehe Bilder 2 und 3) kraftschlüssig zwischen die Binder eingebaut. Das System ist auf der folgenden Skizze schematisch darge-stellt.

Bild 2: System des Dachtragwerkes in Draufsicht und Querschnitt

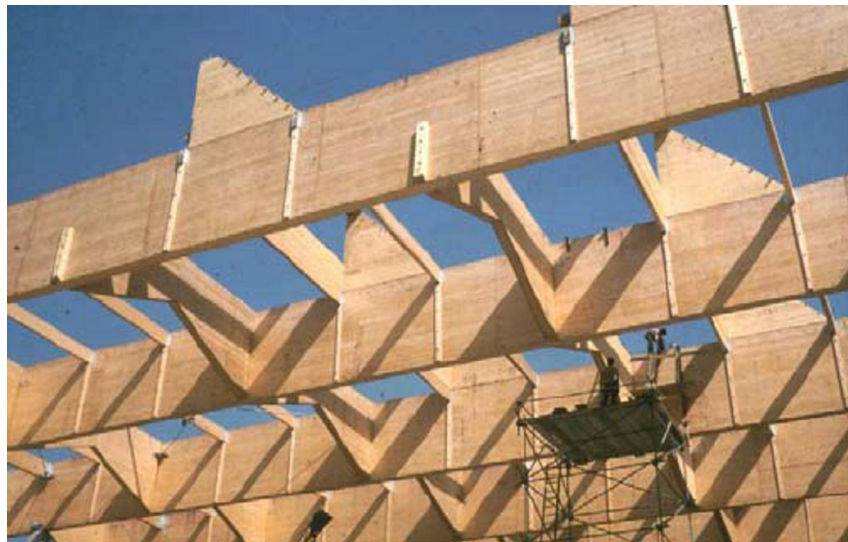
Bild 3: Hölzernes Dachtragwerk im Bauzustand

Aus Gründen der Kippsicherheit wurden - wie bereits kurz ausgeführt- in Abständen von ca. 9,2 m sogenannte „K-Binder“ senkrecht zu den Hauptbindern eingebaut. So entstand – obwohl rechnerisch nicht nachgewiesen – als tatsächliches Tragsystem ein Trägerrost mit der fatalen Wirkung, dass beim Versagen eines Binders eine Lastumlagerung auf den bzw. auf die benachbarten Träger eintrat (siehe hierzu auch Bild 3).

Dass die gesamte Dachkonstruktion und nicht nur ein Binder eingestürzt ist, lag an der konstruktiv überdimensionierten Kippaussteifung der Binder. So entstand eine Art Trägerrostsystem, das zwar im Tragverhalten keine zweidimensionale Umlagerungsmöglichkeiten bot, wohl aber im Versagensfall zu einer 100%-igen Lastumlagerung auf den bzw. auf die benachbarten Träger führte. Diese konstruktive Kippaussteifung führte zu dem beobachteten Effekt einer Kettenreaktion beim Einsturz des Hallendaches.

Das Versagen eines Binders hat dann wegen des de facto vorhandenen Trägerrostes den Einsturz des gesamten Hallendaches bewirkt. Insoweit hat ein Planungsmangel zum Einsturz der gesamten Halle beigetragen. Ohne die starren Verbindungen zwischen den Bindern wäre es möglicherweise beim Versagen eines einzelnen Binders geblieben.

- die Tragstruktur sollte so gewählt werden, dass beim Versagen eines Bauteiles (bei vielen gleichartigen Bauteilen) nicht die Gesamtkonstruktion versagt. Dieses Konstruktionsprinzip (statisch bestimmte Auflagerung der Hallenbinder ohne nennenswerte Querverbindungen) hätte den vollständigen Dacheinsturz wohl verhindert.

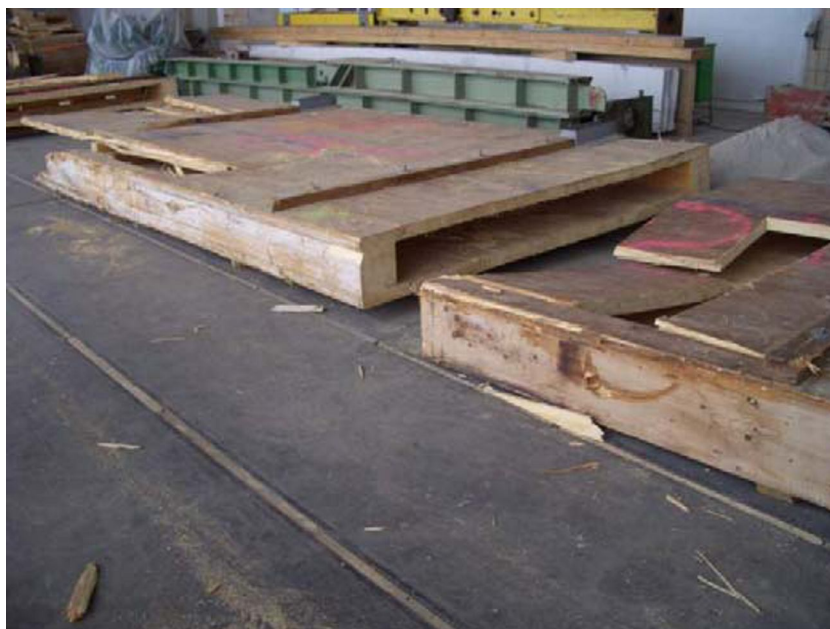
Den Querschnitt der Dachbinder zeigt das Bild 4. Bei den seitlich aufgeleimten, ca. 2,87 m hohen Platten wurden 3 Brettlagen übereinander liegend verleimt. Die mittlere Holzlage wurde mit ca.  $16^\circ$  gegenüber den beiden äußeren Decklagen geneigt aufgeleimt (sog. Kämpfstegplatten).

Bild 4: Querschnitt eines Dachbinders

Im Vertrauen darauf, dass die Binder immer vor einer direkten Bewitterung geschützt waren, wurde aus nicht mehr nachvollziehbaren Gründen statt eines (sicheren) Resorcinharzleimes ein Harnstoffleim verwendet, obwohl auch zum damaligen Zeitpunkt bereits bekannt war, dass Harnstoff-Leime bei Feuchtigkeit durch Mikroorganismen zerstört werden. Es muss dem Herstellerbetrieb und insbesondere dem sachkundigen Leimmeister klar gewesen sein, dass auch damals eine Blockverleimung (Leimfuge zwischen den Stegplatten und den Gurtquerschnitten) mit einem Harnstoff-Leim nicht dem Stand der Technik entsprach, da die Unebenheiten in den Leimfugen nicht sicher ausgeglichen werden konnten. Da die Binder im Werk – warum auch immer – nicht in einer Länge gefertigt wurden ( $l \approx 46,0$  m), mussten etwa in den Dreittelpunkten der Binder Stöße in Form von Keilzinkenverbindungen geplant und auch ausgeführt werden.

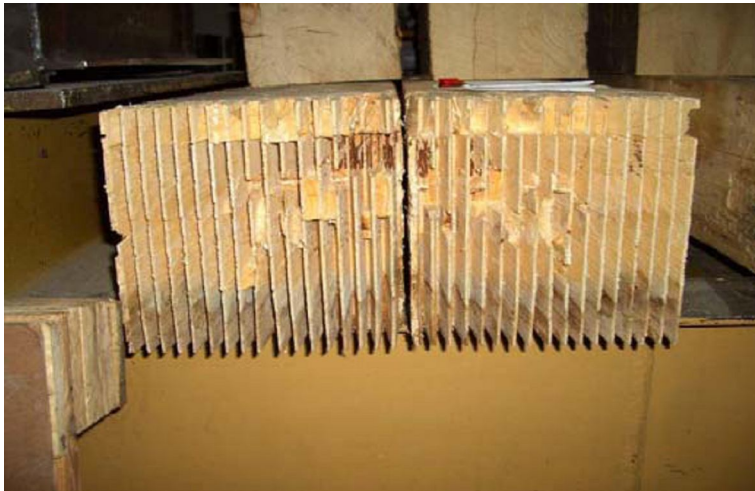
Die Keilzinken-Fugen in den Ober- und Untergurten wurden gegenüber den Keilzinkenverbindungen in den 4 cm dicken Kämpfstegplatten um ca. 1,0 m versetzt. Die Verleimung dieser Stöße erfolgte zwar im Werk, dort aber händisch durch ein Zusammenspannen der drei Binderschüsse mit Hilfe von Gurten. Bei einer Herstellung der Binder „am Stück“ wären die Schwachpunkte „Generalstöße“ vermieden worden.

Bild 5: Keilzinkenverbindung eines Untergurtes (auseinandergeklappt) - es ist deutlich zu erkennen, dass das untere Viertel der Leimflächen ohne Wirkung war

Die Keilzinkenverleimungen (Generalstöße) in den Drittelpunkten der Binder führten in Kombination mit einem ungeeigneten Leim (Harnstoffleim statt Resorcinharzleim) zu einem schleichenden Verlust der Tragfähigkeit der Keilzinken-Leimverbindungen.

Die Verwendung eines Harnstoffleimes (auch für die Blockverleimungen) war ein entscheidender Schwachpunkt der Konstruktion. Der auf biologischen Grundstoffen basierende Leim wird nämlich durch Mikroorganismen abgebaut. Eine dauernde Durchfeuchtung des Leimstoffes beschleunigt diesen Vorgang noch beträchtlich. Bei Verwendung eines Resorcinharzleimes wäre es mit hoher Wahrscheinlichkeit nicht zu dem Einsturz gekommen.

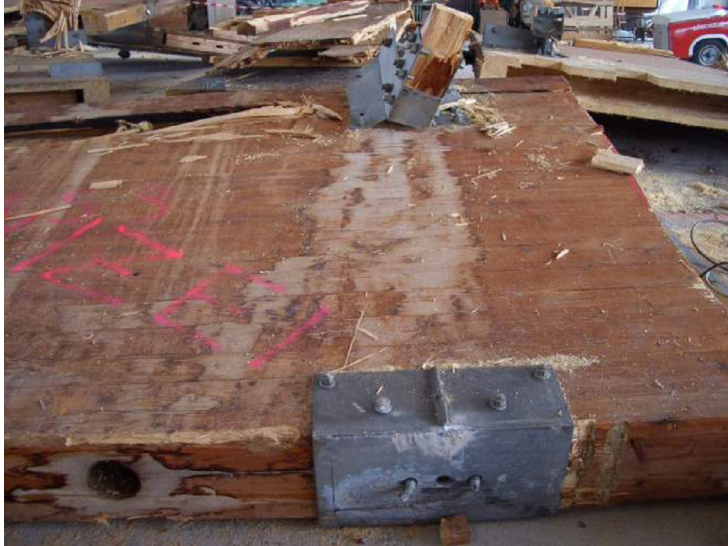
Die Ober- und Untergurte der Binder wurden auf der Nordseite in Auflagernähe zudem senkrecht kreuz durchbohrt, um aus architektonischen Gründen die Fallrohre der Dachentwässerung (Ø 100 mm) verdeckt durchführen zu können. Diese Bohrungen waren in der Planung nicht vorgesehen. Sie wurden folglich rechnerisch auch nicht nachgewiesen.

Auf Bild 6 ist zu erkennen, dass häufig Niederschlagswasser durch das Flachdach in das Halleninnere eingedrungen sein muss und in Teilbereichen zu häufigen und deutlichen Durchfeuchtungen führte.

Bild 6: Aufgebohrte Gurte, um die Regenfallrohre unsichtbar im Innern der Binder zu führen

Die Durchführungen der Abwasserrohre durch die Binder waren zwar ein gravierender Mangel, doch führte die mehr als 50%-ige Schwächung der Gurte nicht zum Einsturz der Halle.
